**FORMULACIÓN DEL PLAN DE RECUPERACIÓN SOCIO AMBIENTAL DEL
RÍO CHICÚ EN EL MUNICIPIO DE TENJO CUNDINAMARCA**
FORMULATION OF A SOCIO ENVIROMENTAL RECOVERY PLAN OF THE
CHICU RIVER IN THE MUNICIPALITY OF TENJO CUNDINAMARCA

UNIVERSIDAD MILITAR NUEVA GRANADA
Facultad de ingeniería, Especialización en Planeación Ambiental y Manejo
Integral de los Recursos Naturales
Bogotá D.C. 2017

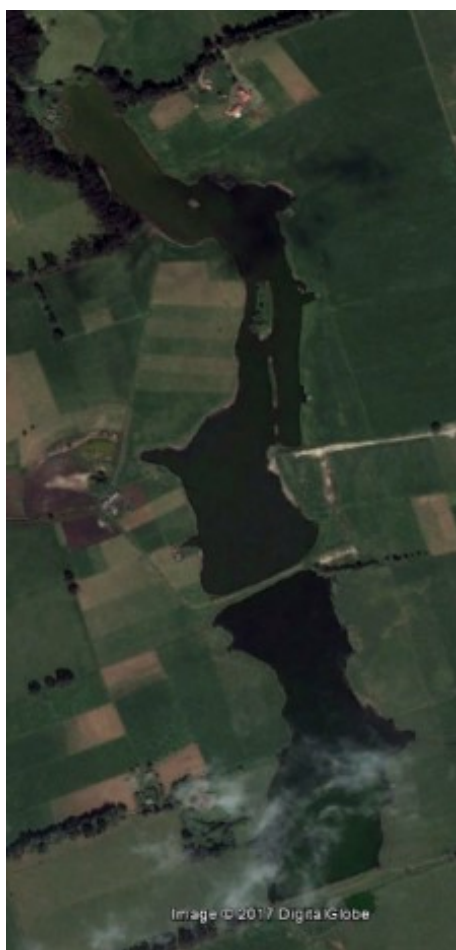
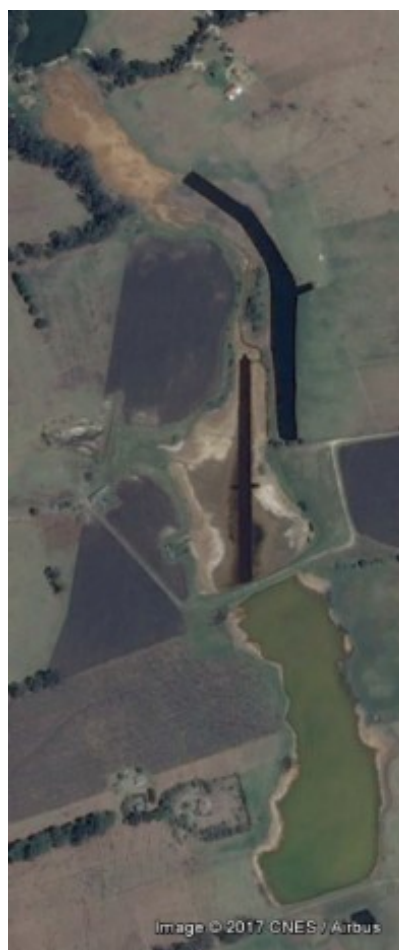
Figura 1. Estado humedal San José
2009

El humedal Los Laureles – San José, cuenta con un área de 30.65 has (CAR), se encuentra ubicado en la vereda El Chacal.

Las fuertes intervenciones y presión ejercida por las actividades antrópicas han provocado la pérdida notable de su espejo de agua tal como se evidencia en las *figuras 1 y 2*, disminuyendo su oferta hídrica, flora, fauna y servicios esossistémicos en el área de influencia [6].

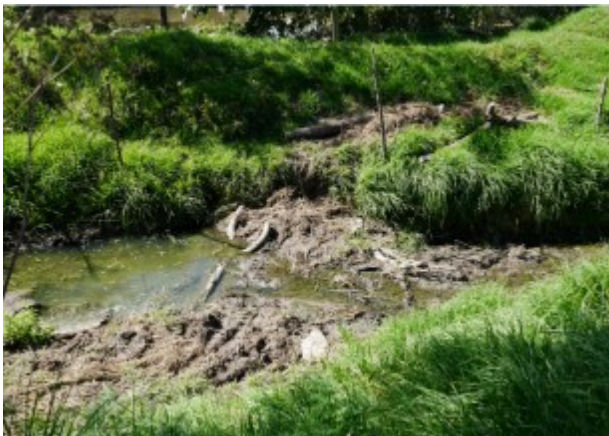
Figura 3. Pérdida de capacidad hidráulica

En la *figura 3* se observa como la acumulación de sedimentos y materia orgánica causan la pérdida de capacidad hidráulica del río, generando taponamientos y en época de altas precipitaciones se pueden llegar a presentar inundaciones, por otra parte la *figura 4* hace parte a las malas prácticas pecuarias que se presentan en la

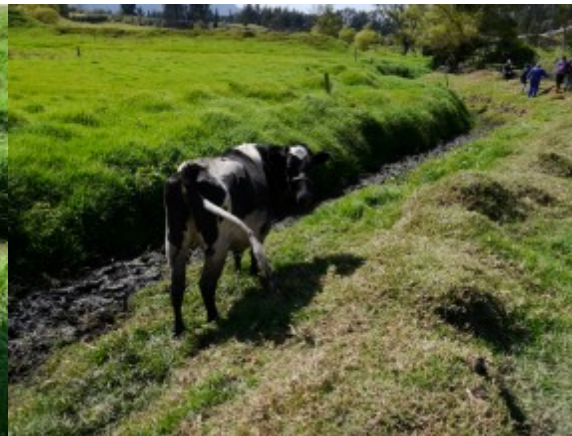
Figura 4. Pastoreo en zona de ronda

mayor parte de los predios donde se desarrollan actividades ganaderas, el impacto de las actividades pecuarias en la franja de protección del río incrementa la compactación del suelo, reduciendo la infiltración, degradando los márgenes de los cursos de agua, disminuyendo los niveles freáticos y generando hundimientos del suelo.

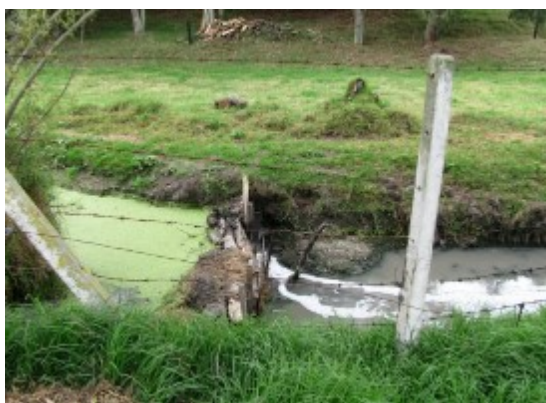
Figura 5. Tambres

La *figura 5* representa todos aquellos taponamientos que hacen los dueños o responsables de los predios con el fin de generar un estancamiento y posterior desvío del cauce del río para el llenado de reservorios ubicados ilegalmente en la ronda de protección del río, los reservorios son usados para almacenar agua con posterior uso agropecuario en época de sequías, sin embargo esto ha generado tendencia a la desaparición física del río, adicionalmente se evidenciaron cambios en las características físicas (olor y color principalmente) del agua debido al estancamiento y vertimientos de productos agroquímicos *figura 6*.

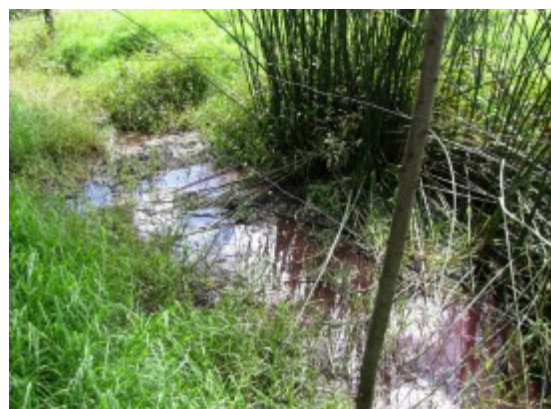
Figura 6. Cambios físicos del agua

El aumento de nutrientes en el agua como se mencionaba anteriormente en la *figura 6* y se observa de igual manera en la *figura 8*, desencadena procesos de eutrofización como se observa en la *figura 7* la eutrofización reduce considerablemente los usos potenciales que tienen los recursos hídricos puesto que induce a la mortalidad de especies animales, la descomposición del agua y el crecimiento de microorganismos (bacterias) [7].

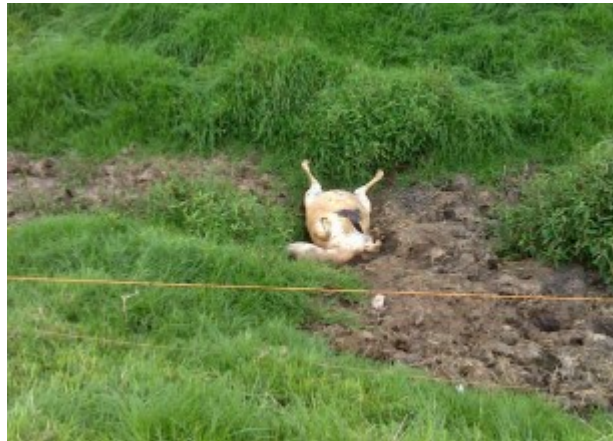
Figura 9. Procesos de descomposición
Fuente propia

La falta de alimentos e hidratación en épocas de fuertes sequías obliga a los animales a buscar fuentes de abastecimiento de líquido lo que ha provocado muertes en los lechos de los ríos y otros cuerpos hídricos y posteriormente procesos de descomposición y contaminación tanto del agua como del suelo.

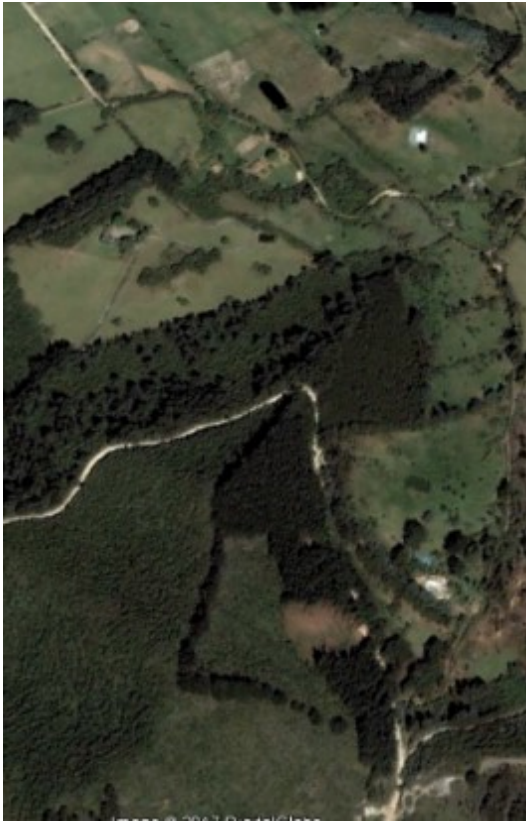
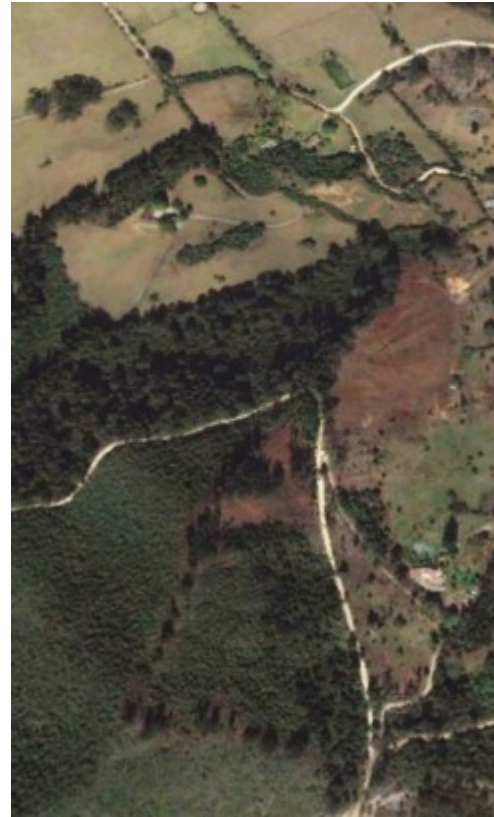
Figura 10. Cobertura montañosa en la vereda Poveda II 2007

Respecto a la vegetación, existe daño y reducción de la regeneración existente, y en algunos casos puede afectar especies endémicas en las zonas montañosas.

Las pérdidas de coberturas vegetales *figuras 10 y 11*, afectan en gran medida la provisión de servicios eco sistémicos de las montañas, entre los cuales se pueden resaltar CORANTIOQUIA (2008):

- Promover jornadas de reforestación en las zonas de recarga de acuíferos en el DMI.
- Desarrollar las acciones tendientes al ahorro en el consumo de agua potable, buscando bienestar y satisfacción en la comunidad del municipio.

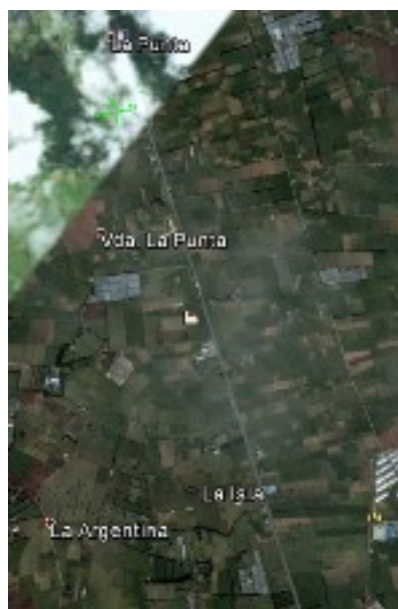
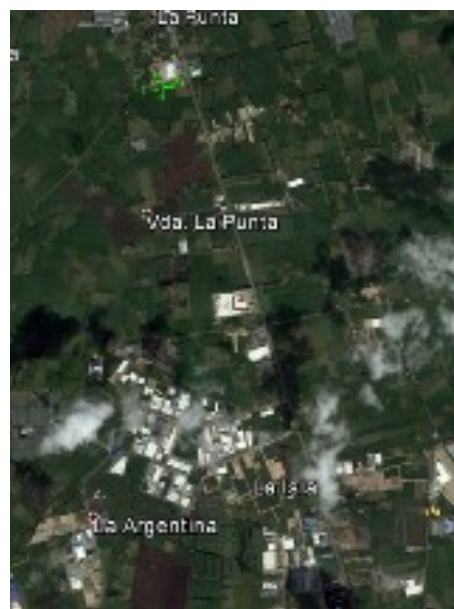
Figura 12. Zona industrial de La Punta
1990

El acelerado crecimiento de las industrias *figuras 12 y 13*, su traslado desde las zonas francas antes ubicadas en Bogotá D.C. y la flexibilidad del Plan de Ordenamiento Territorial han generado los espacios propicios para que en el municipio de Tenjo se ubique uno de los corredores industriales más importantes de la Sabana de Bogotá, generado variados impactos tanto positivos como

negativos de tipo económico, social y ambiental. Dentro de los impactos negativos ambientales se pueden identificar:

- Pérdida de coberturas vegetales
- Cambio de uso del suelo
- Aumento emisiones atmosféricas
- Generación de vertimientos industriales

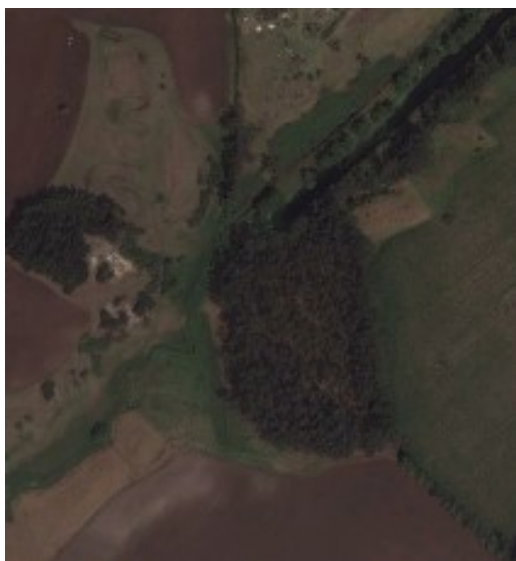
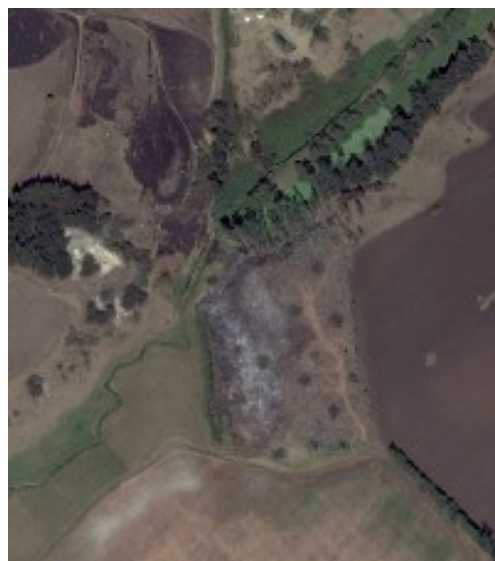
Figura 14. Cobertura vegetal vereda Poveda I 2013

Históricamente en el Municipio de Tenjo se han presentado eventos de incendios forestales en las épocas de verano *figuras 14 y 15*, principalmente en las zonas altas del Municipio debido a las condiciones físico-bióticas de las mismas y la vegetación predominante en las zonas, donde los turistas o habitantes, mediante malas prácticas para la quema de basuras o fogatas han generado importantes afectaciones en las coberturas vegetales y afectaciones en los sistemas de recargas hídricas.

Las principales actividades económicas del municipio se relacionan con la Ganadería y la agricultura de cultivos de periodo corto. La quema puede estar relacionada con el manejo de residuos de las cosechas, la preparación y alistamiento de los terrenos para el desarrollo de dichas actividades.
